# 中古車画像・動画 第三者法人鑑定書

案件鑑定書 | 公開用の想定事例・デザイン確認見本

TSK-VEH-2026-0001

| 対象車両 | トヨタ カムリ（サンプル）／2021年式／48,550km | ご依頼者 | 田原 達政 様（見本） |

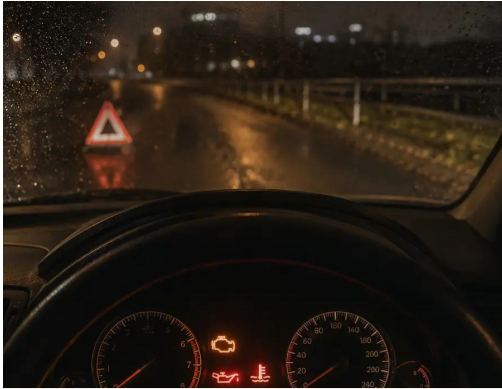
P01\_メーターパネル.jpg

停車中のメーターパネル上で、エンジン警告灯を含む複数の警告表示が点灯している状態を確認した。

納車後約3週間・走行約500kmで複数の警告表示が記録された点を踏まえると、買い手の短期間の通常使用だけで全てが新たに生じたとは考えにくい。契約前から電源・通信・制御系の潜在的な不調が存在した可能性がある。

納車後約3週間・走行約500kmで複数の警告表示が記録されており、契約前から電源・通信・制御系の潜在的な不調が存在した可能性を示す資料として重みがある。

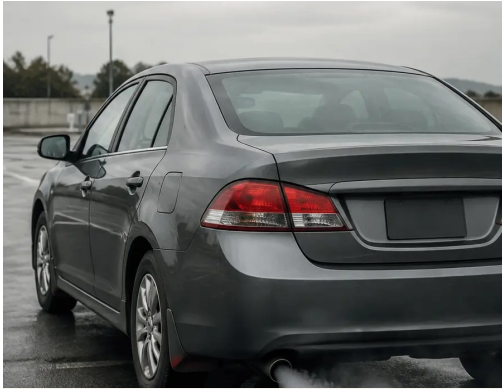
P03\_排気状態.jpg

車両後方の排気口付近から、白色の排出物が比較的濃く見える状態を確認した。周囲の路面は濡れている。

白色排出物だけでなく水蒸気なども考えられるが、警告表示と車体下の液体が同時期に記録されているため、冷却システムを含む不調の可能性を軽視できない。買い手の使用方法を主因とする事情は提出資料から確認できない。

警告表示と液漏れの資料を併せて見ることで、単なる一時的な水蒸気だけではなく、契約前からの冷却システムを含む不調を確認する合理性が高まる。
